"Stella"

Renovatie & restauratie van een Bretoense oesterschuit.

Deel 3

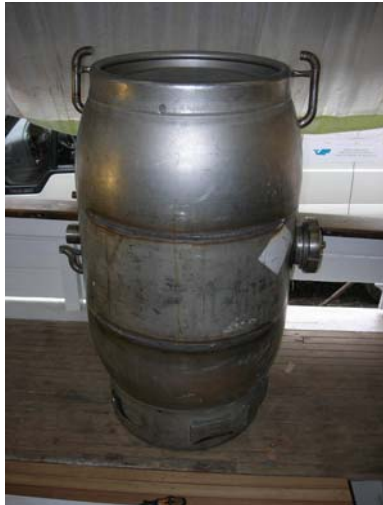
Volgens een eerste planning zouden de brandstoftanks naast de motor geplaatst worden.

Doch door het aanbrengen van een waterdicht schot, plaatsten we onszelf voor een dilemma.

De ruimte rond de motor is te klein geworden. Het zou de opstelling van de scheepsmotor, en het onderhoud ervan, nadien praktisch zeer moeilijk maken.. We waren dus genoodzaakt de inox -tanks (inox 316) met een gezamenlijke inhoud van 170 L x 2 = **340 liter** .in het kleine ruim te plaatsen.

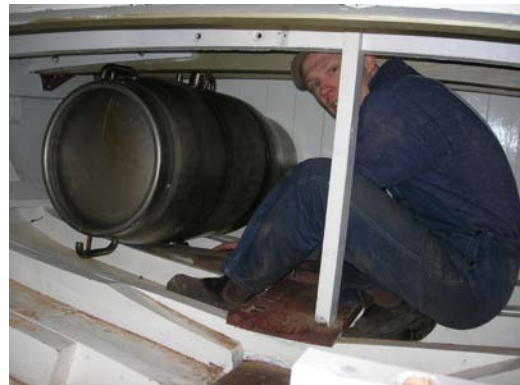
Je ziet, waarvoor deze vaten afkomstig uit een melkerij, nog kunnen dienen !

Er waren natuurlijk de nodige aanpassingen nodig, zoals: aansluitingen voor een peilglas, vuldop, ontluchting, tussenschotten enz...er werd zelfs een opening voorzien om de tanks later te kunnen reinigen en te spoelen.

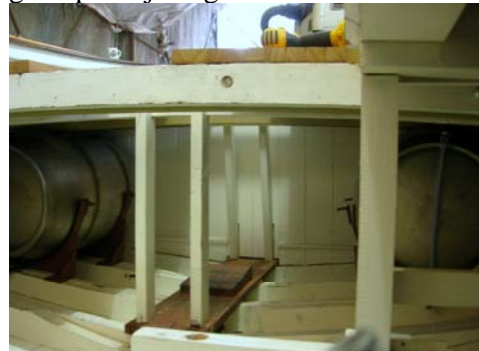
Na veel hoofdbreken en "**ander breekwerk**", zijn we erin geslaagd hen een goed plaatsje te geven.

En alles in acht genomen, valt deze tegenslag nogal mee. Het zorgt

uiteindelijk voor een nog betere gewichtsverdeling en stabiliteit.

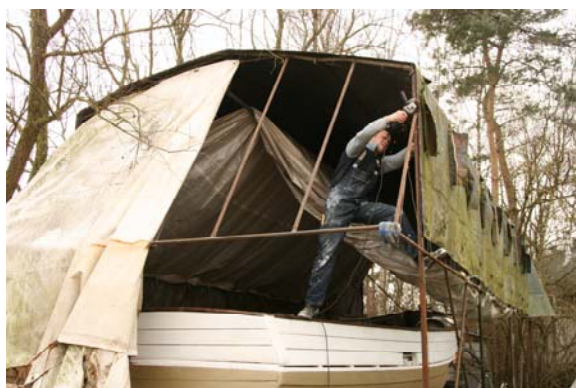
De zware zeilen van de overkapping en het metalen frame moeten gedeeltelijk en tijdelijk verwijderd worden,om voldoende vrije werkhoogte te krijgen.

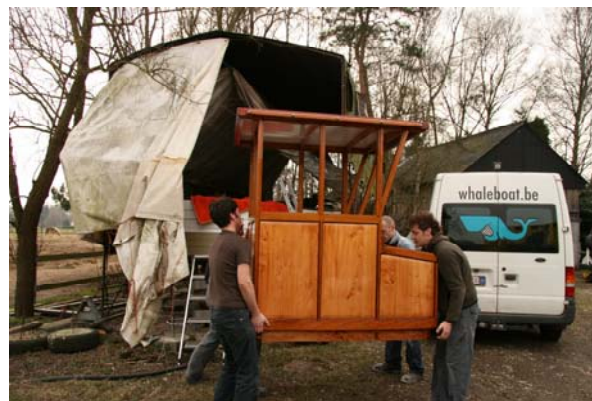
Met hulp van...vier paar handen..., iemand die coördineert en die tot drie kan tellen,plus een verhoogd opstapje, een fotograaf die alles vereeuwigt, wordt de kleine stuurhut opgetild,en voorlopig op z'n plaats gezet.
Het definitief inbouwen is voor later.

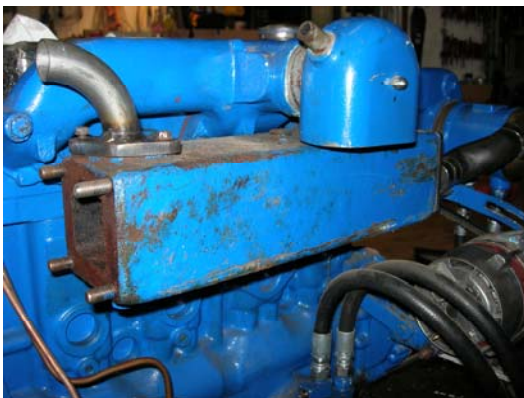
Bij het werken aan de motor stelt men vast dat het watergekoeld uitlaatspruitstuk gesprongen is. Dit waarschijnlijk ten gevolge van roestvorming..Erg jammer,zowel voor de planning als voor het mogelijke kostenplaatje...

Op bijgevoegde foto van het motorblok zie je het defecte uitlaatspruitstuk

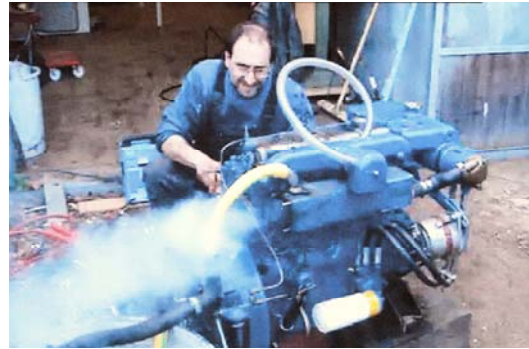
Na vele jaren van oorverdovende stilte, waarschijnlijk meer dan 12 jaar, was er dan plots weer dat heerlijke en rokende geluid...van 73 paarden

Er waren wel 5 autobatterijen van 12 Volt nodig om hem een steuntje in de rug te geven.

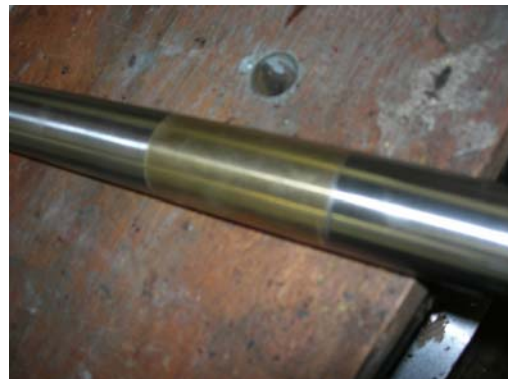
We zijn momenteel op meerdere fronten actief. Ondermeer aan de schroefaskoker. De *originele schroefas* werd terug in de oorspronkelijke staat hersteld.(opgespoten en haarfijn afgedraaid, zie bijgevoegde foto). Door de vele draaiuren, in haar actieve bestaan, was zij op de plaats van de schroefassteun of steunlager wat uitgesleten.

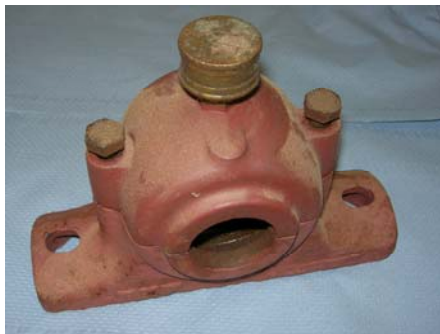
Op de volgende foto zie je de oorspronkelijke, schroefas steunlager.

Na een flinke onderhoudsbeurt ,kan ook hij nog voor vele jaren vaargenot zorgen.

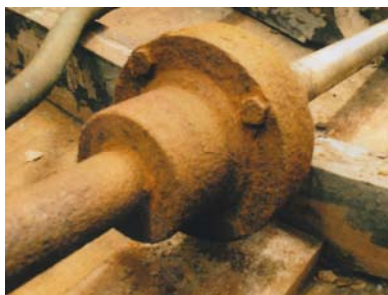
De vaste *schroefaskoppeling* staat eveneens een schoonheidsbehandeling te wachten.

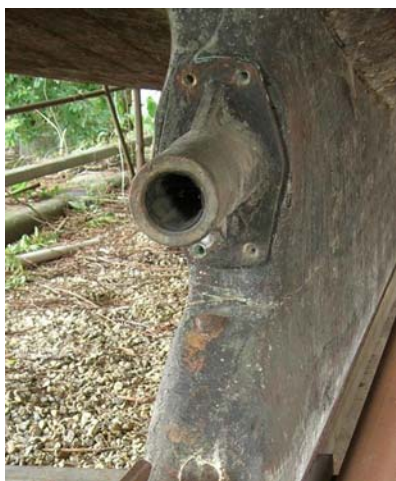
Daar er wat speling op de schroefas zit,moet er een nieuwe watergesmeerde schroefas kokerbus met rubberlagers worden gemonteerd, met een buitendiameter van 60 mm. en een binnendiameter van 40 mm.

Het is niet zo evident, om die oude bus eruit te halen Dit onderdeel lijkt wel vergroeid met het vaartuig.

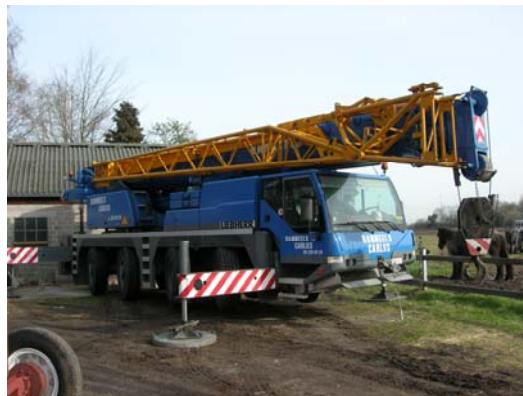
Vrijdag 2 april is weer zo'n dag om te vermelden in de analen .
Vandaag wordt namelijk de "Stella" verhuist van de vaste bootstoel naar een voor haar speciaal gebouwde trailer .
Dit doen we ,om later op een wat meer comfortabel manier te kunnen werken aan de romp, ondermeer voor het afdichten, schilderen,en klaar te maken voor toekomstig transport.
(In deel 2 werd dit al eens toegelicht.)

Een grote kraan werd ingehuurd om deze klus te klaren.
Met de precisie van een modelbouwer ,die zijn bootje van op afstand bestuurd ,wordt de Stella van plaats verwisseld .
Een hele operatie zoals je kan zien op bijgaande foto's.

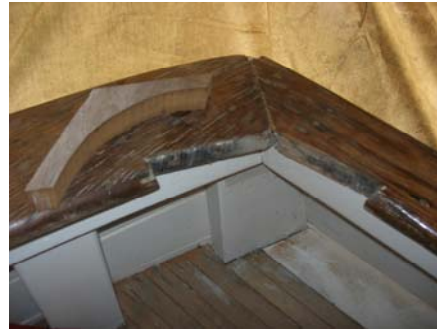
Ik tracht me nuttig te maken met een herstelling van het potdeksel.

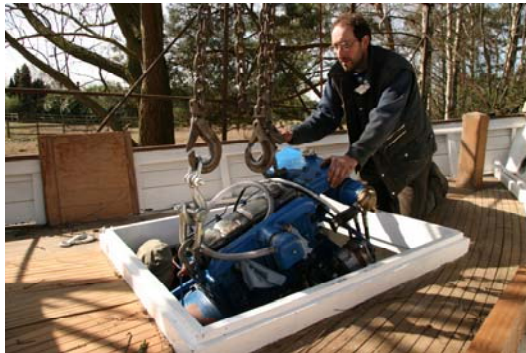
Ook de motor gaat via een luchtdoop op weg naar zijn definitieve plaats,in het motorruim.

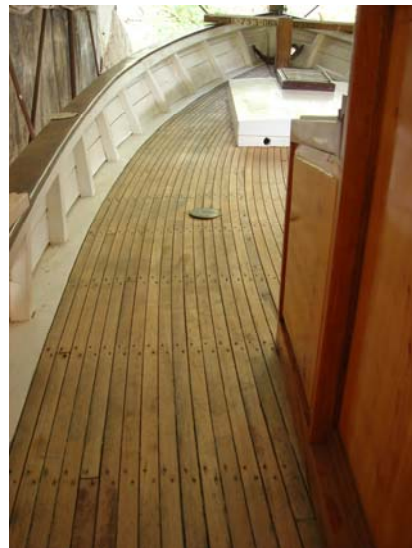
Een volgende activiteit is het zuiveren en opvullen van de nagelgaten in het dek. *Dit laatste is me zeker niet vreemd !* Het vlak schuren van de dekbeplanking,en het vrijmaken van de breeuwnaden,is een volgende en erg tijdrovende bezigheid.

Het is nog even uitzoeken hoe en met welk product we de naden zullen opvullen. Een breeuwtouw inslaan en nadien opspuiten!Of zou het voldoende zijn om enkel op te spuiten?

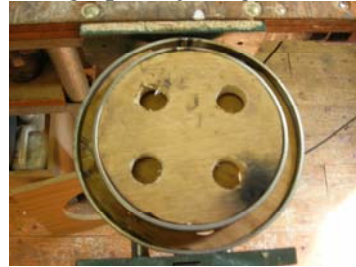
De metalen banden en de gedraaide handgrepen zijn al gemaakt.

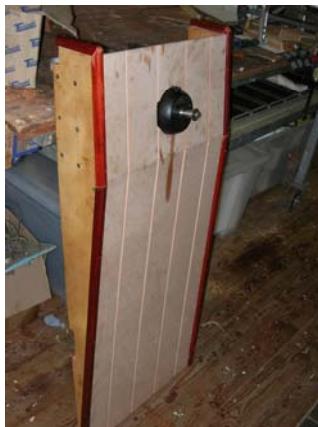
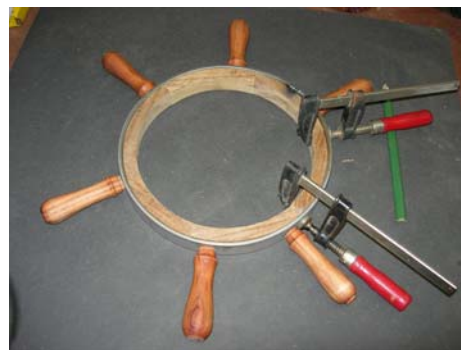
De stuurconsole begint ook stilaan vorm te krijgen.

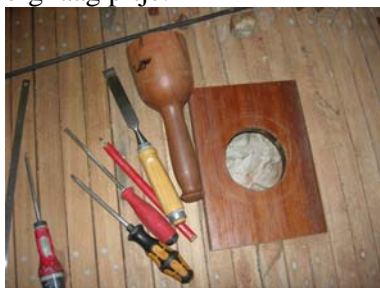
Het enige wat er in die periode gebeurt, is het inzagen en uitkappen van de vulopeningen in het dek.

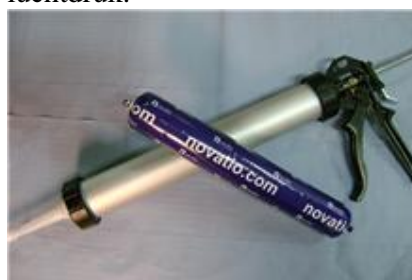
Het opspuiten deden we in den beginne met een handpomp. Maar we zijn vlug overgeschakeld op een pomp met luchtdruk.

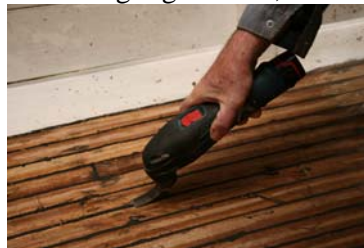
Nadien worden de opgespoten naden, na uitharding afgesneden,

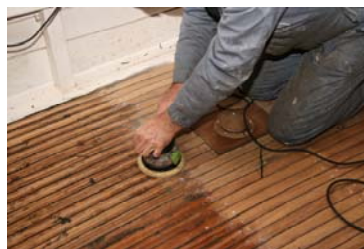
en met een excentrische schuurmachine spiegelglad geschuurd.
